CASE STUDY DETAILS/ Detalles del caso de estudio

HOTEL BARCELO CALA VINYAS

Location/ Locación	Mallorca (Spain)	Date of first Inspection: fecha de la primera inspección	20/06/2013
Application/ aplicación	Sistema Agua caliente	Date of Second Inspection: fecha de la segunda inspección	27/07/2013
Purpose of installation: Propósito de instalación	Reducir		
Installation date: Fecha de instalación	20/06/2013

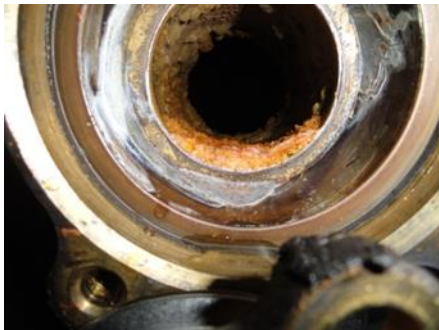
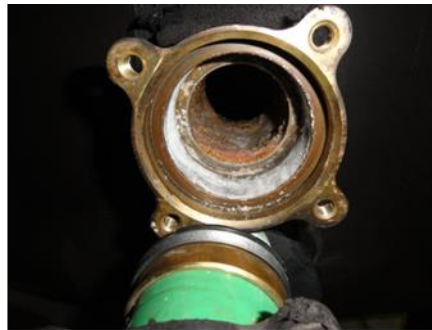
1. En las primeras dos fotos, observamos como la primera capa de la calcificación se va desprendiendo, realizamos una prueba táctil y observamos que una fina capa de polvo se desprende y se nos pega al dedo, es debido a que el proceso de descalcificación ha empezado.
2. En las segundas fotos, observamos el polvo que se desprende por los bordes de la tubería
